# Αξιολόγηση Υλικών Οδοστρωσίας και Στρώσεων Έδρασης σε Υφιστάμενα Οδοστρώματα Αεροδρομίων

## Evaluation of Existing Airport Pavement Aggregate and Subgrade Layers

ΧΑΡΩΝΙΤΗΣ ΓΕΩΡΓΙΟΣ,  
ΖΑΧΟΣ ΓΕΩΡΓΙΟΣ,  
ΤΣΑΪΜΟΥ ΧΡΙΣΤΙΝΑ,  
ΦΙΚΙΡΗΣ ΙΩΑΝΝΗΣ,  
ΜΠΑΡΔΑΝΗΣ ΜΙΧΑΗΛ,  
ΠΑΠΑΚΑΤΣΙΚΑΣ, Χ.  
FULLERTON, W.

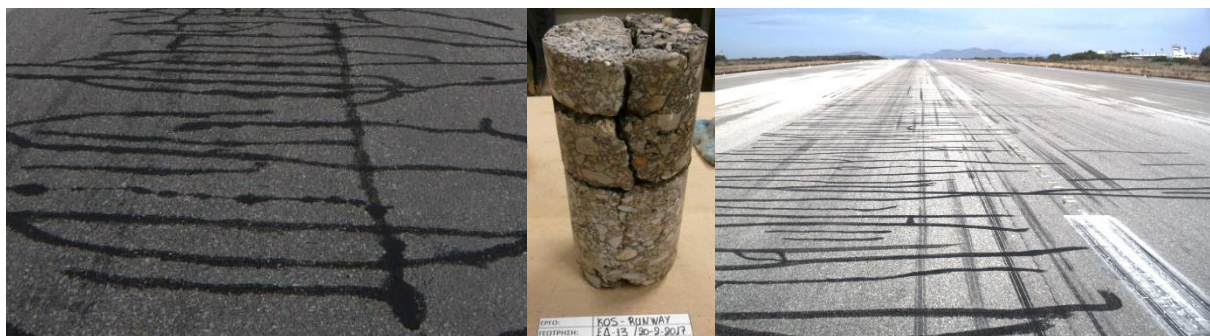
Από περαιτέρω διερεύνηση των επιφανειακών ρωγμών με λήψη πυρήνων διαπιστώθηκε ότι προέρχονταν είτε με ανάδυση από ρηγματωμένη υποκείμενη στρώση (reflective cracks) είτε με έναρξη από την επιφάνεια προς τον πυθμένα των ασφαλτικών στρώσεων (top-down cracks). Το συνολικό πάχος των ασφαλτικών στρώσεων ήταν περίπου 22cm από τα οποία τα κατώτερα 10cm αποτελούσαν την παλαιότερη κατασκευή η οποία επιστρώθηκε σε μεταγενέστερες χρονικές περιόδους. Επίσης διαπιστώθηκε διαχωρισμός (μη συγκόλληση) παλαιότερων και νεότερων στρώσεων ενώ σε αρκετές περιπτώσεις εντοπίστηκε ασφαλτούφασμα στη διεπιφάνεια τους.

Φωτογραφία 1. Τυπική όψη επιφάνειας και ενδεικτικός πυρήνας από το εξεταζόμενο τμήμα.  
Picture 1. Typical view of cracked surface and indicative core from the examined sub-section.

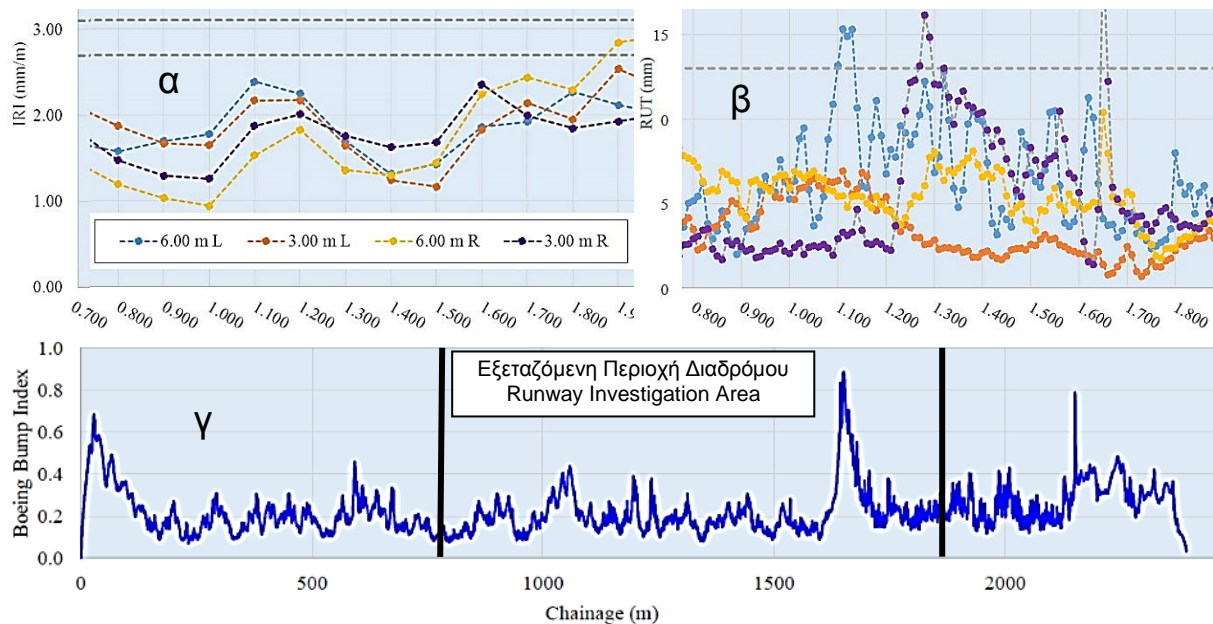
Από τις μετρήσεις επιπέδοτητας (ομαλότητας και τροχοαυλάκωσης) διαπιστώθηκε ότι το οδόστρωμα σε όλη την έκταση του διαδρόμου, συμπεριλαμβανομένου του τμήματος όπου παρατηρήθηκαν μεγάλης έκτασης και σοβαρότητας ρηγματώσεις, ήταν σε καλή κατάσταση χωρίς να παρουσιάζονται έντονα βυθίσματα ή υποχωρήσεις της επιφάνειάς του. Στη σχήμα 2β παρουσιάζονται τα αποτελέσματα του ελέγχου επιπέδοτητας στην εγκάρσια διεύθυνση (τροχοαυλάκωση – rut depth) όπου η υποχώρηση που καταγράφηκε ήταν μικρότερη των 13mm (ASTM 2012) για έκταση μεγαλύτερη από το 98% του διαδρόμου. Αντίστοιχα στα Σχήματα 2α και 2γ απεικονίζονται τα αποτελέσματα της κατά μήκος επιπέδοτητας σύμφωνα με τους δείκτες IRI (International Roughness Index) και BBI Boeing (Boeing Bump Index) από τους οποίους φαίνεται ότι γενικά η ποιότητα κύλισης είναι αποδεκτή - ικανοποιητική σύμφωνα και με τη διεθνή εμπειρία (Transport Canada 1993, ASTM 2015, FAA 2009).

Σχήμα 2. Δείκτης Ομαλότητας IRI (α) και Βάθος τροχοαυλάκωσης (β) κατά μήκος του εξεταζόμενου τμήματος. Δείκτης (BBI) κατά μήκος του διαδρόμου (γ).

Figure 2. IRI (α) and Rut Depth (β) along the examined section. BBI along the Runway (γ).

Τα παραπάνω στοιχεία καταγραφών επιβεβαιώνουν τη διαπίστωση της οπτικής επισκόπησης και συνοψίζονται συνολικά στο δείκτη PCI (Pavement Condition Index) ο οποίος στο εξεταζόμενο τμήμα του διαδρόμου κυμαίνεται μεταξύ 47 και 70, υποδηλώνοντας την ανάγκη διερεύνησης άμεσων επεμβάσεων αποκατάστασης ή ανακατασκευής. Λαμβάνοντας υπόψη ότι ο δείκτης PCI είναι συνολικός, και εμπεριέχει τόσο την επιπέδοτητα (η οποία στην εξεταζόμενη περίπτωση είναι πολύ καλή) όσο και τις επιφανειακές φθορές γίνεται αντιληπτό ότι η υποβάθμιση του πρακτικά οφείλεται στην εκτεταμένη και υψηλής σοβαρότητας ρηγματώση του οδοστρώματος. Το γεγονός αυτό υποδηλώνει την ύπαρξη δομικής αστοχίας και υπογραμμίζει την ανάγκη προσδιορισμού της κατάστασης των υλικών των επιμέρους στρώσεων και ειδικότερα αυτών που βρίσκονται κάτω από τις ασφαλτικές στρώσεις του οδοστρώματος.

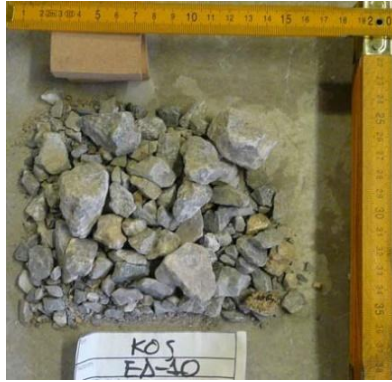
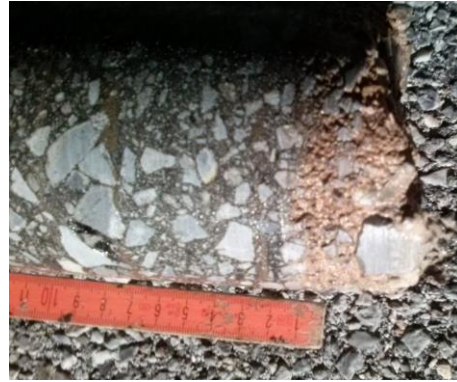
Στο σχήμα 3 παρουσιάζονται αναλυτικά αποτελέσματα των δοκιμών στο οδοστρώμα του διαδρόμου για τις περιπτώσεις που επιτεύχθηκε διείσδυση όπου παρατηρείται υψηλή αντίσταση σε διείσδυση για τα πρώτα 20cm με 40cm κάτω από την επιφάνεια των ασφαλτικών στρώσεων. Από τη λήψη και σχετικών δειγμάτων διαπιστώθηκε ότι πρόκειται για θραυστό αμμοχάλικο κατηγορίας GC έως GW κατά USCS (Unified Soil Classification System – ASTM 1985) με χαρακτηριστικά αντίστοιχα υλικών ανώτερων στρώσεων οδοστρωσίας (βάσεις), το οποίο σε κάποιες θέσεις (π.χ. ED2.5 και ED2.9 - Φωτογραφία 2) ήταν σχεδόν σταθεροποιημένο. Σύμφωνα με τη διεθνή εμπειρία και βιβλιογραφία ο δείκτης CBR υλικών αυτού του τύπου μπορεί να προσεγγίζει ή και να υπερβαίνει τιμές της τάξεως του 100% (Titi et al. 2017).

Φωτογραφία 2. Δείγματα από ασύνδετο και με ενδείξεις σταθεροποίησης αμμοχάλικο base που λήφθηκαν από τις εξεταζόμενες θέσεις δοκιμών.

Picture 2. Samples of unbound and with stabilisation indications aggregate extracted from the investigated test positions.

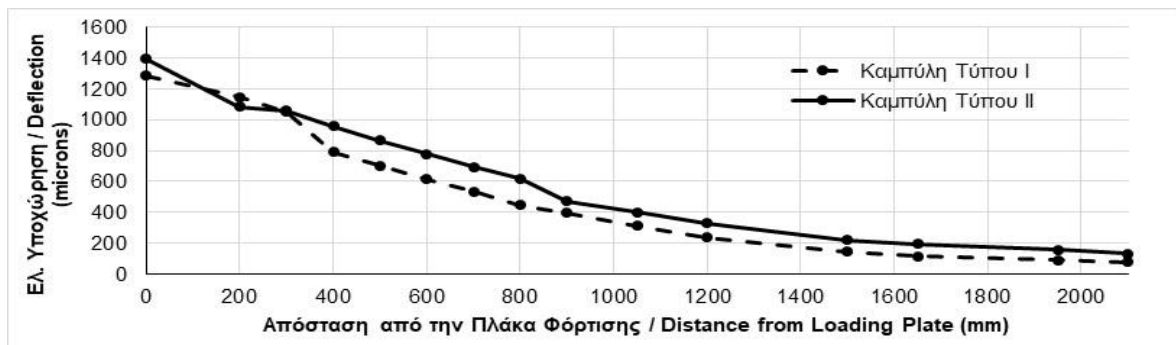
Κατά τον προκαταρκτικό έλεγχο των δεδομένων που καταγράφηκαν διαπιστώθηκε ότι ένα μεγάλο μέρος τους δεν πληρούσε τις προδιαγραφές ποιότητας / καταλληλότητας που προτείνονται διεθνώς (Molenaar 2006, FAA 2011). Στο Σχήμα 4 παρουσιάζονται χαρακτηριστικά παραδείγματα μη αποδεκτών καμπυλών ελαστικών υποχωρήσεων που καταγράφηκαν.

Σχήμα 4: Παραδείγματα καμπυλών ελαστικών υποχωρήσεων σε τμήματα με υψηλό βαθμό ρηγματώσης: Καμπύλη Τύπου I και Καμπύλη Τύπου II (FAA AC 150/5370-11B).

Figure 4: Example of deflection curves on sections with a high level of cracking: Type I curve and Type II curve (FAA AC 150/5370-11B).

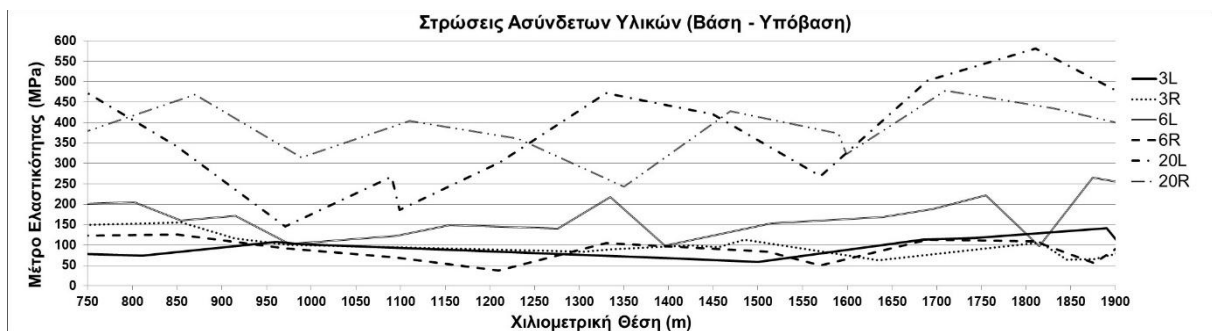
Σχήμα 6. Μέτρα ελαστικότητας των ασύνδετων στρώσεων από θραυστό αμμοχάλικο κατά μήκος των τμημάτων Δ3 και Δ4.  
Figure 6. Moduli of unbound crushed aggregate layers along sub-sections Δ3 and Δ4.

Στα παραπάνω διαγράμματα των Σχημάτων 6 και 7 διαπιστώνεται ότι στην κεντρική ζώνη των εξεταζόμενων τμημάτων (έως 6m εκατέρωθεν του άξονα) όπου το σύνολο της επιφάνειας καλύπτεται από εγκάρσιες, διαμήκεις και αλιγοτορικές ρηγματώσεις, οι υπολογιζόμενες τιμές του μέτρου ελαστικότητας τόσο για τις στρώσεις από αμμοχάλικα/υλικά οδοστρωσίας, όσο και για τις στρώσεις της έδρασης του οδοστρώματος είναι αρκετά χαμηλότερες σε σχέση με αυτές που προέκυψαν από τις δοκιμές στις πιο απομακρυσμένες και λιγότερο ρηγμα-

τωμένες περιοχές του Διαδρόμου (20m εκατέρωθεν του άξονα). Η διαφοροποίηση αυτή δεν παρατηρήθηκε στα υπόλοιπα τμήματα του διαδρόμου όπου οι τιμές των μέτρων ελαστικότητας της κεντρικής ζώνης ήταν αντίστοιχες με αυτές των πιο απομακρυσμένων περιοχών και τυπικά κυμαίνονταν μεταξύ 150MPa και 350MPa για βάθος 200mm-400mm και μεταξύ 60MPa και 180MPa για μεγαλύτερα βάθη.

Οι τιμές των μέτρων ελαστικότητας που προέκυψαν από την ανάλυση των καταγραφών του HWD στην κεντρική ζώνη (πλάτος 6m εκατέρωθεν του άξονα του διαδρόμου) υποδηλώνουν πολύ κακή έως ανεπαρκή μηχανική συμπεριφορά και φέρουσα ικανότητα των υλικών που βρίσκονται κάτω από τις ασφαλτικές στρώσεις, και δημιουργούν προβληματισμό για την καταλληλότητα και τη δυνατότητα διατήρησής τους. Παράλληλα όμως, η σημαντική διαφοροποίηση των αποτελεσμάτων από τις διαπιστώσεις των επιτόπου δοκιμών DCP και της εργαστηριακής διερεύνησης των δειγμάτων που λήφθηκαν δημιουργεί προβληματισμό για την ακρίβεια και αξιοπιστία τους. Η τελευταία υπογραμμίζεται και από την πολύ ικανοποιητική επιπεδότητα κατά μήκος και πλάτος του εξεταζόμενου οδοστρώματος που υποδηλώνει ότι διαθέτει επαρκή αντίσταση σε παραμένουσες παραμορφώσεις.

Όμως, στην κεντρική ζώνη των υποτμημάτων Δ3 και Δ4 που εξετάζονται, η έκταση και η σοβαρότητα των ρηγματώσεων αντιστοιχεί σε αστοχία του υλικού των ασφαλτικών στρώσεων η οποία έχει ως αποτέλεσμα την αυξημένη καταπόνηση των υποκείμενων στρώσεων. Με βάση τις τιμές που προέκυψαν από την ανάλυση των καταγραφών του HWD για τα μηχανικά χαρακτηριστικά των στρώσεων της οδοστρωσίας και της έδρασης, και το φόρτο κυκλοφορίας αεροσκαφών που εξυπηρετεί η εξεταζόμενη ζώνη, το οδόστρωμα θα έπρεπε να εμφανίζει παραμορφώσεις στην μεγαλύτερη έκταση της επιφάνειας που καταπονείται – κάτι που όμως δεν ισχύει.

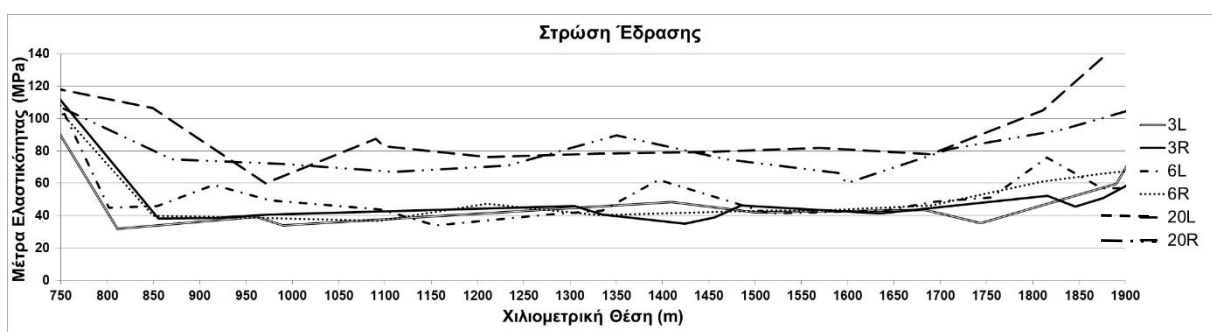
Σχήμα 7. Μέτρα ελαστικότητας της Στρώσης Έδρασης των τμημάτων Δ3 και Δ4.  
Figure 7. Moduli of subgrade layer along sub-sections Δ3 and Δ4.
