Εφαρμογή μη-Καταστροφικών Μεθόδων για τον Ποιοτικό Έλεγχο Έγχυτων Πασσάλων

Application on Non-Destructive Testing for the Quality Control of Bored Piles

Φίκιρης, Ι. Φ.
Καβουνίδης, Σ.
Ντουνιάς, Γ.

ΠΕΡΙΛΗΨΗ : Στα πλαίσια του ερευνητικού προγράμματος “Αντισεισμική Προστασία Γεφυρών” (ΑΣΠΡΟΓΕ), εκτελέσθηκαν δοκιμές ποιοτικού ελέγχου σε φρεατοπασσάλους, σε τυχαία επιλεγμένο οδικό έργο. Παρατίθεται συνοπτική περιγραφή διαθέσιμων μη καταστροφικών μεθόδων ποιοτικού ελέγχου πασσάλων με τα πλεονεκτήματα και μειονεκτήματά τους. Παρουσιάζονται τα αποτελέσματα των δοκιμών και βασικά συμπεράσματα που αφορούν κυρίως στις δυνατότητες της υπερηχητικής μεθόδου αντιδιαμετρικής διάταξης (Ultrasonic Cross-Hole) στην ανίχνευση, εσκεμμένων και μη, κατασκευαστικών ατελειών και στη ακαταλληλότητα εφαρμογής της συνήθως χρησιμοποιούμενης μεθόδου ελέγχου παλμικής απόκρισης (Transient Response) κυρίως σε βραχώδεις σχηματισμούς.

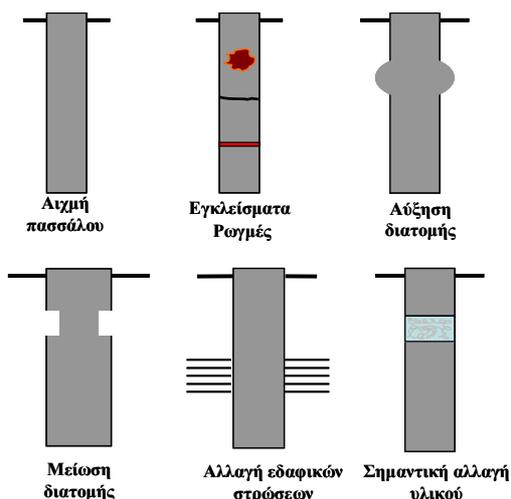
Σχήμα 1. Ανιχνεύσιμες ατέλειες πασσάλων με μη-καταστροφικές μεθόδους ποιοτικού ελέγχου.

Figure 1. Detectable defects by means of non-destructive quality control testing methods.

Ο έλεγχος ακεραιότητας πασσάλων (Σχήμα 1) με μεθόδους επιβολής μικρών παραμορφώσεων (low-strain integrity testing) βασίζεται στην εξέταση της απόκρισης του πασσάλου σε έναν εξωτερικώς επιβαλλόμενο παλμό (π.χ. κρούση σφύρας στην κεφαλή του πασσάλου).

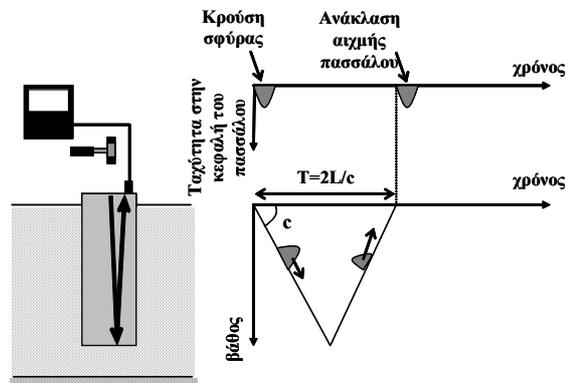
Σχήμα 2. Σχηματική παρουσίαση της μεθόδου παλμικής αντήχησης (Pulse Echo).

Figure 2. Schematic of the basic Pulse Echo test set-up.

Αποτελεί την πιο διαδεδομένη μέθοδο ελέγχου ακεραιότητας πασσάλων, λόγω της ευκολίας εφαρμογής και του χαμηλού κόστους. Χρησιμοποιείται από τις αρχές του 1970, βάσει του θεωρητικού υποβάθρου που πρωτοπαρουσιάστηκε από τον Pauquet (1968). Έκτοτε μόνον μικρές βελτιώσεις έχουν προστεθεί. Με τη μέθοδο μετρείται η ταχύτητα ή η επιτάχυνση που προκύπτει από την απόκριση του πασσάλου σε μια εξωτερικά επιβαλλόμενη διέγερση, η οποία δημιουργείται, συνήθως, από την κρούση της κεφαλής του πασσάλου με μικρή σφύρα (Σχήμα 2).

Με τη μέτρηση του χρόνου μεταφοράς του σήματος, θεωρώντας εύλογη ταχύτητα διάδοσης του σήματος στο σκυρόδεμα (π.χ. 3500 – 4000 m/sec), καθίσταται εφικτός ο υπολογισμός του μήκους πασσάλων ή του βάθους ατελειών. Η διαδικασία εκτέλεσης της μεθόδου τυποποιείται από το ASTM D5882 (2007).

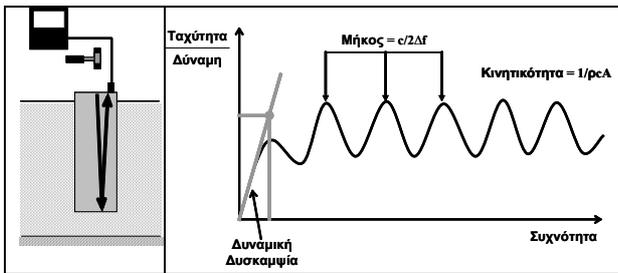
Σχήμα 3. Σχηματική παρουσίαση δοκιμής Παλμικής Απόκρισης (TRM) - διάγραμμα κινητικότητας
Figure 3. Schematic of the basic Transient Response method set-up and mobility chart

Κατ' αντιστοιχία με τη μέθοδο παλμικής αντήχησης, δημιουργείται κρούση στην κεφαλή του πασσάλου (π.χ. με χρήση σφύρας) και γίνεται καταγραφή της δύναμης κρούσης. Γίνεται μεταφορά των χρονοιστοριών της κρούσης και της ταχύτητας στο πεδίο των συχνοτήτων με χρήση συνάρτησης μεταφοράς και δημιουργείται το

διάγραμμα κινητικότητας (mobility plot) της θεμελίωσης (Σχήμα 3). Η κινητικότητα είναι το αντίστροφο της εμπέδισης, η οποία είναι συνάρτηση της ποιότητας του σκυροδέματος και της διατομής του πασσάλου. Τα μήκη υπολογίζονται από την απόσταση μεταξύ των μεγίστων σημείων συντονισμού που δημιουργούνται από την αιχμή του πασσάλου ή από ανωμαλίες κατά μήκος του. Οι διαδικασίες εκτέλεσης της μεθόδου τυποποιούνται από το ASTM D5882 (2007) και το AFNOR - NF P94-160-4 (1994).

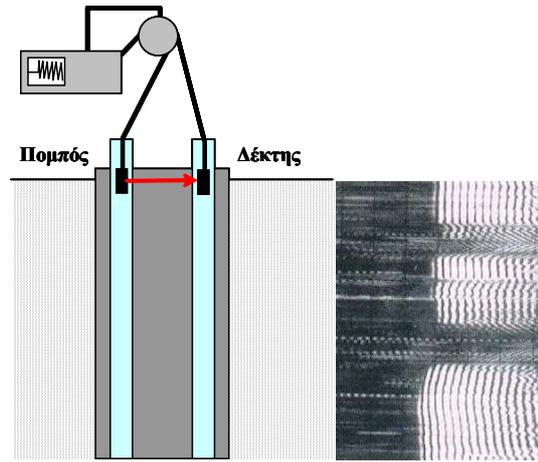
Σχήμα 4. Σχηματική παρουσίαση της υπερηχητικής μεθόδου αντιδιαμετρικής διάταξης - USCH
Figure 4. Schematic of the basic Ultra-Sonic Cross-Hole test set-up.

Η υπερηχητική μέθοδος συνεχούς διασκόπησης βασίζεται στην αποστολή υψίσυχνων ηχητικών παλμών μεταξύ αντιδιαμετρικά εγκατεστημένων σωλήνων στον πάσσαλο, συνήθως προ της σκυροδέτησής του. Ο χρόνος άφιξης

και η ένταση του σήματος είναι συνάρτηση της ποιότητας του σκυροδέματος. Για ομοιογενές σκυρόδεμα και κατακόρυφα τοποθετημένους σωλήνες σε ίσες αποστάσεις μεταξύ τους, οι χρόνοι άφιξης που καταγράφονται αναμένεται να είναι ίσοι μεταξύ τους για λογικές τιμές ταχύτητας και έντασης παλμού. Ατέλειες όπως υλικά καταπτώσεων, ισχνό σκυρόδεμα, κενά και εγκλείσματα προκαλούν καθυστέρηση στους χρόνους άφιξης και μείωση της έντασης του σήματος (Σχήμα 4).

Ο ελάχιστος αριθμός σωλήνων που χρησιμοποιείται είναι τρεις, ενώ για πασσάλους με διάμετρο μεγαλύτερη από 0.75m συνήθως χρησιμοποιούνται τέσσερις σωλήνες. Ο χρόνος μετάδοσης μεταξύ κάθε ζεύγους σωλήνων

ελέγχεται διαδοχικά. Έτσι, τρεις σωλήνες δίνουν τρία ζεύγη αποτελεσμάτων ενώ τέσσερις σωλήνες δίνουν έξι. Οι μετρήσεις λαμβάνονται κάθε 10-50mm και με τον τρόπο αυτό δημιουργείται συνεχές προφίλ των χρόνων άφιξης των σημάτων. Οι διαδικασίες εκτέλεσης της μεθόδου τυποποιούνται από το ASTM D6760 (2008) και το AFNOR - NF P94-160-1 (2000).

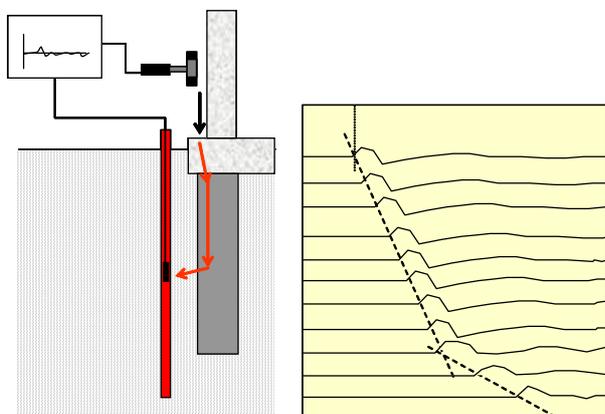
Σχήμα 5. Μέθοδος Parallel Seismic
Figure 5. Parallel Seismic method

Χρησιμοποιείται για την μέτρηση του μήκους και τον έλεγχο της ακεραιότητας υφιστάμενων πασσάλων (AFNOR 1993). Βασίζεται στην μέτρηση του χρόνου που χρειάζεται ένα κύμα να ταξιδέψει μέσα στον πάσσαλο και μέσω του εδάφους σε έναν αισθητήρα τοποθετημένο σε κατακόρυφο σωλήνα σε κοντινή απόσταση από τον πάσσαλο. Για το λόγο αυτό διανοίγεται οπή μικρής διαμέτρου (π.χ. γεώτρηση) σε απόσταση 0.5m περίπου από τον πάσσαλο και σε μήκος που υπερβαίνει το αναμενόμενο μήκος του πασσάλου (Σχήμα 5).

Ο απαιτούμενος εξοπλισμός συνίσταται σε μια σφύρα συνδεδεμένη με την μονάδα καταγραφής και έναν πιεζοηλεκτρικό αισθητήρα. Ο αισθητήρας τοποθετείται αρχικά στην βάση του σωλήνα και δημιουργείται κρούση στον κεφαλόδεσμο. Το κύμα που δημιουργείται ταξιδεύει στον πάσσαλο με καθοδική φορά και μέσω του εδάφους φτάνει στον αισθητήρα. Σταδιακά ο αισθητήρας ανασύρετε προς την επιφάνεια σε ίσες αποστάσεις και η δοκιμή επαναλαμβάνεται μέχρι να φτάσει στην επιφάνεια του εδάφους. Οι διαδοχικοί χρόνοι άφιξης μετρώνται και δημιουργείται το προφίλ της διάδοσης του σήματος με το βάθος (Σχήμα 5). Στα σημεία από όπου το σήμα περνάει από μια συνεχή χωρίς ανωμαλίες θεμελίωση, οι χρόνοι άφιξης ενώνονται με ευθεία γραμμή σταθερής κλίσης.

Όπου το σήμα συναντά ανωμαλίες ή την αιχμή του πασσάλου, προκαλείται αλλαγή της κλίσης. Το σημείο αλλαγής κλίσης συνδέεται άμεσα με το βάθος της αιχμής του πασσάλου ή της ανωμαλίας σε ομοιογενές έδαφος. Εφόσον υφίστανται διακυμάνσεις στη στρωματογραφία η αξιολόγηση των καταγραφών περιπλέκεται.

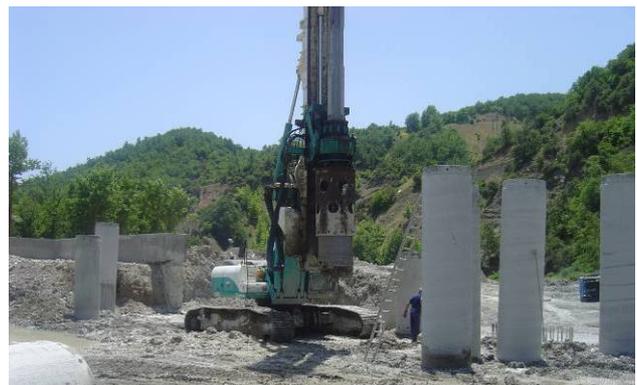
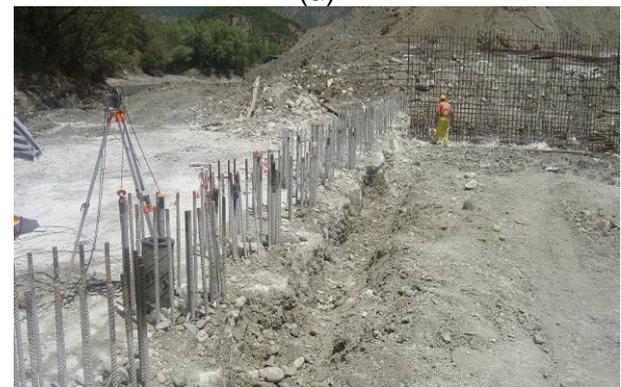
Φωτογραφία 1. α. Κατασκευή αλληλοτεμνόμενων πασσάλων, β. Συστοιχία πασσάλων προ της κατασκευής του κεφαλόδεσμου.

Photograph 1. α. Construction of secant piles β. Row of piles prior to the construction of pile cap

Εκτελέστηκαν δοκιμές ποιοτικού ελέγχου σε πέντε πασσάλους οι οποίοι αποτελούσαν τμήμα περιμετρικής πασσαλοσυστοιχίας αλληλοτεμνόμενων πασσάλων (ένας παρά ένας οπλισμένων). Το βάθος των πασσάλων ήταν 12.0m, με διάμετρο 1.00m έκαστος. Σκοπός κατασκευής της συγκεκριμένης πασσαλοσυστοιχίας ήταν η αντιστήριξη του περιβάλλοντος εδάφους για την εκτέλεση γενικών εκσκαφών για την προσέγγιση του επιθυμητού απόλυτου υψομέτρου κατασκευής των θεμελιώσεων μεσοβάθρου γέφυρας. Εξαιτίας της κοντινής γειτονίας της εκσκαφής με ποταμό αποφασί-

Σε ότι αφορά τη μέθοδο κατασκευής των πασσάλων, το σύνολό τους κατασκευάστηκε με μηχανικό εξοπλισμό τύπου Casagrande. (Φωτ. 1). Κατά τη διάτρηση χρησιμοποιήθηκε σωλήνωση στα ανώτερα 6.0m περίπου για να αποφευχθούν οι εδαφικές καταπτώσεις, των ανώτερων αλλουβιακών αποθέσεων. Βαθύτερα και εντός του υποβάθρου η κατασκευή των πασσάλων έγινε με ανυποστήρικτη οπή.

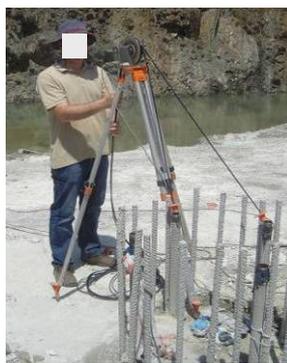
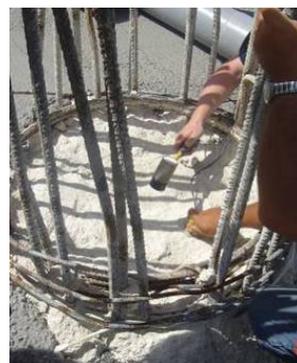
Φωτογραφίες 2. Εφαρμογή (α) υπερηχητικής μεθόδου αντιδιαμετρικής διάταξης (USCH), (β) μεθόδου παλμικής απόκρισης (TRM).
Photographs 2. Application of (α) Ultra-Soinc Cross-Hole testing method, (β) Transient Response testing method.

Πραγματοποιήθηκαν έλεγχοι ποιότητας με την υπερηχητική μέθοδος αντιδιαμετρικής διάταξης (USCH) σε πέντε πασσάλους. Στους πασσάλους είχε προβλεφθεί κατά την κατασκευή τους, η τοποθέτηση σε διάταξη σταυρού, τεσσάρων χαλύβδινων σωλήνων μήκους 12.0m, ίσου δηλαδή με το προβλεπόμενο βάθος των πασσάλων, οι οποίοι προ της έναρξης της δοκιμής πληρώθηκαν εξ' ολοκλήρου με νε-

ρό. Παράλληλα με την μέθοδο USCH εκτελέστηκαν δοκιμές στους ίδιους πασσάλους με τη μέθοδο παλμικής απόκρισης (TRM).

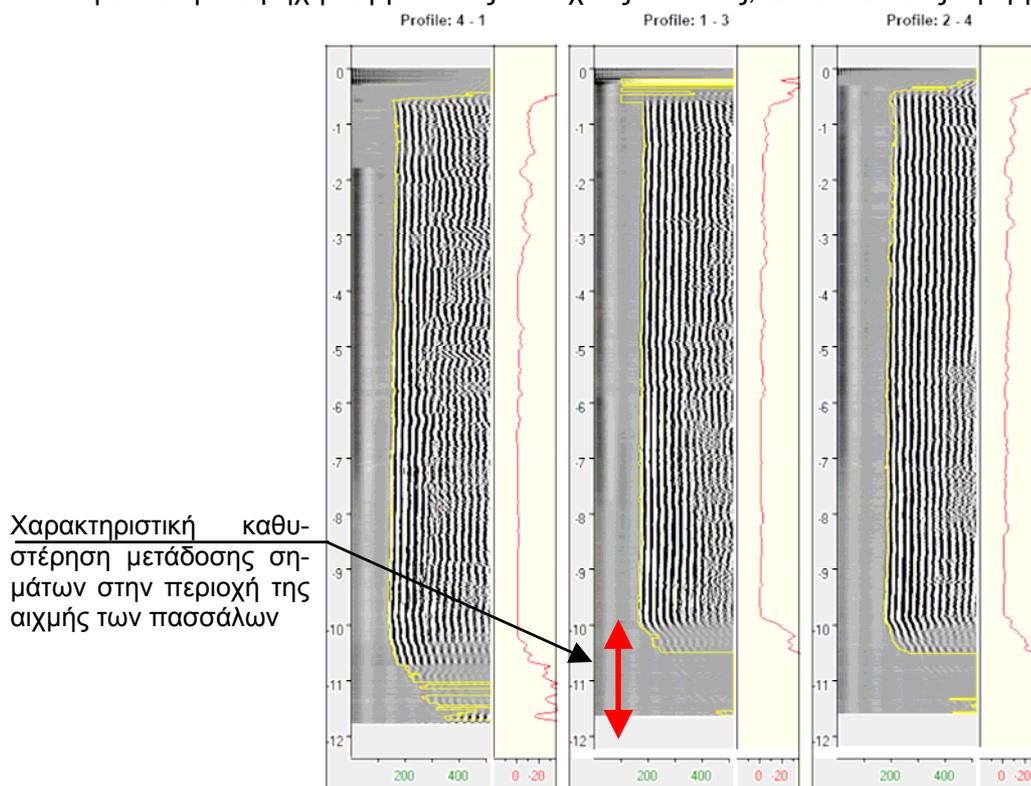
Σχήμα 6. Τυπικό προφίλ καταγραφών της υπερηχητικής μεθόδου αντιδιαμετρικής διάταξης
Figure 6. Typical profile with results of the Ultra-Soinc Cross-Hole testing method.

Εξετάστηκαν σε κάθε πάσσαλο 6 προφίλ. Τυπικά αποτελέσματα σε γραφική μορφή των δοκιμών ελέγχου παρατίθενται στο Σχήμα 6. Διαπιστώθηκε συστηματικά η καθυστέρηση της ταχύτητας μετάδοσης των σημάτων ελέγχου στα κατώτερα 1.0m με 2.0m περίπου, σε όλους τους πασσάλους. Αξιολογήθηκε ότι η καθυστέρηση αυτή οφείλεται κατά πάσα πιθανότητα στην συσσώρευση χαλαρών υλικών στην αιχμή του πασσάλου. Τα αίτια της συσσώρευσης μπορεί να οφείλονται είτε στην ατελή απομάκρυνση των υλικών εκσκαφής στην περιοχή της αιχμής του πασσάλου, είτε στην κατάρρευση τμημάτων τοιχωμάτων της οπής η οποία ενδεχομένως να συνδυάζεται και με την υποβάθμιση της ποιότητας της βραχώμαζας στα συγκεκριμένα βάθη. Σε όλο το υπόλοιπο

μήκος όλων των πασσάλων διαπιστώθηκε ομοιογενές και χωρίς ατέλειες σκυρόδεμα.

Εξαιτίας της συστηματικότητας των κατασκευαστικών προβλημάτων στις καταγραφές εκτιμήθηκε ότι υφίσταται πρόβλημα της κατασκευαστικής διαδικασίας. Παρά το ότι στη συγκεκριμένη κατασκευαστική διάταξη το ζήτημα της συσσώρευσης συμπιεστού υλικού στην περιοχή της αιχμής του πασσάλου ήταν ήσσονος σημασίας (πάσσαλοι αντιστήριξης), το πρόβλημα της μη επιτυχούς κατασκευής της αιχμής των πασσάλων γενικότερα, δύναται, εφόσον παραμείνει ανεξιχνίαστο να προκαλέσει υπό προϋποθέσεις προβλήματα στη θεμελίωση, ιδίως σε περιπτώσεις που έχει γίνει παραδοχή της ασυμπίεστης περιοχής έδρασης.

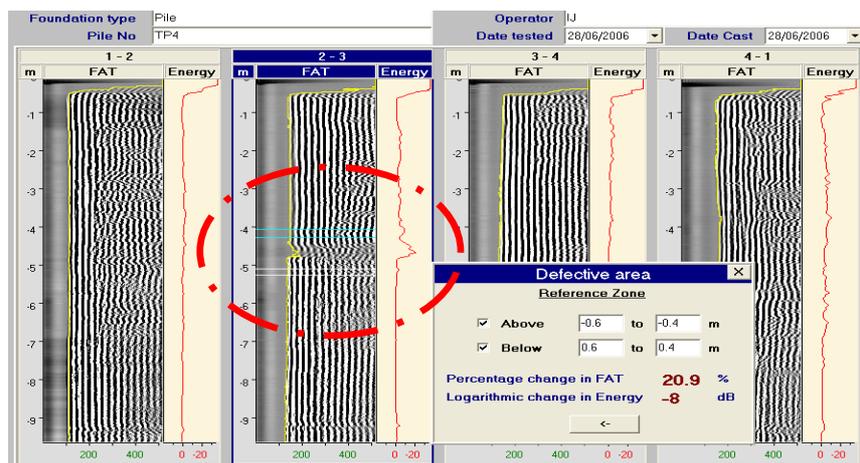
Σχήμα 7. Ανίχνευση εσκεμμένης κατασκευαστικής ατέλειας
Figure 7. Detection of intentional constructed defect.

Στον υπ' αριθμό TP4 ελεγχόμενο πάσσαλο παρατηρήθηκε στο προφίλ 2-3 μια καθυστέρηση της μετάδοσης το σήματος της τάξης του 20% στο βάθος των 4.2m περίπου η οποία δεν παρατηρήθηκε σε κάποιο από τα άλλα προφίλ (Σχήμα 7). Κρίθηκε ότι στην περιοχή αυτή υφίσταται μια τοπική ανωμαλία ανάμεσα στους σωλήνες 2 και 3, γεγονός που εκ των υστέρων επιβεβαιώθηκε καθώς πρόκειται για την περιοχή όπου είχε εσκεμμένα επιδιωχθεί η κατασκευή του πασσάλου με ατέλεια, με την πρόβλεψη τοποθέτησης στο συγκεκριμένο βάθος ενός πλαστικού δοχείου (5lt) με νερό.

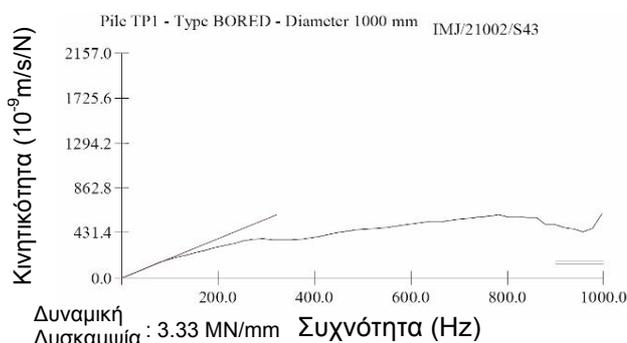
(α)

Σχήμα 8. Διαγράμματα κινητικότητας από δοκιμές παλμικής απόκρισης (TRM).
Figure 8. Mobility charts obtained from tests according to the Transient Response method.

Τυπικά αποτελέσματα διαγραμμάτων κινητικότητας από τις δοκιμές παρατίθενται στο Σχήμα 8. Διαπιστώθηκε συστηματικά η δυσκολία της επιστροφής του σήματος εξαιτίας της διάταξης των πασσάλων (αλληλοτενυόμενη συστοιχία) και του βραχύδους υποβάθρου εντός του οποίου κατασκευάσθηκε το βαθύτερο τμήμα των πασσάλων.

Πιο συγκεκριμένα, παρατηρήθηκε απόσβεση στην απόκριση που καταγράφηκε, δίχως ένδειξη κάποιας σημαντικής αλλαγής στην εμπέδιση. Οι τιμές της δυναμικής δυσκαμψίας και της μέσης κινητικότητας ήταν φυσιολογικές. Δεν κατέστη δυνατή η εξακρίβωση της συνέχειας της σκυροδέτησης σ'όλο το μήκος του πασσάλου, συνεπώς και του βάθους της αιχμής αυτού, αλλά μόνο η έλλειψη απόκρισης από το επάνω τμήμα του πασσάλου που υποδηλώνει και έλλειψη ανωμαλιών σε αυτό. Η διατομή του πασσάλου και η ποιότητα του σκυροδέματος κρίθηκαν φυσιολογικές, τουλάχιστον στο άνω τμήμα του πασσάλου (Σχήμα 8α).
